Recuperação de pórticos de concreto

REPARO E PROTEÇÃO DE CONCRETO

SE 138Kv da Tate & Lyle

CLIENTE: EDP - SE 88Kv- VILA HERMÍNIA/GUARULHOS - SP

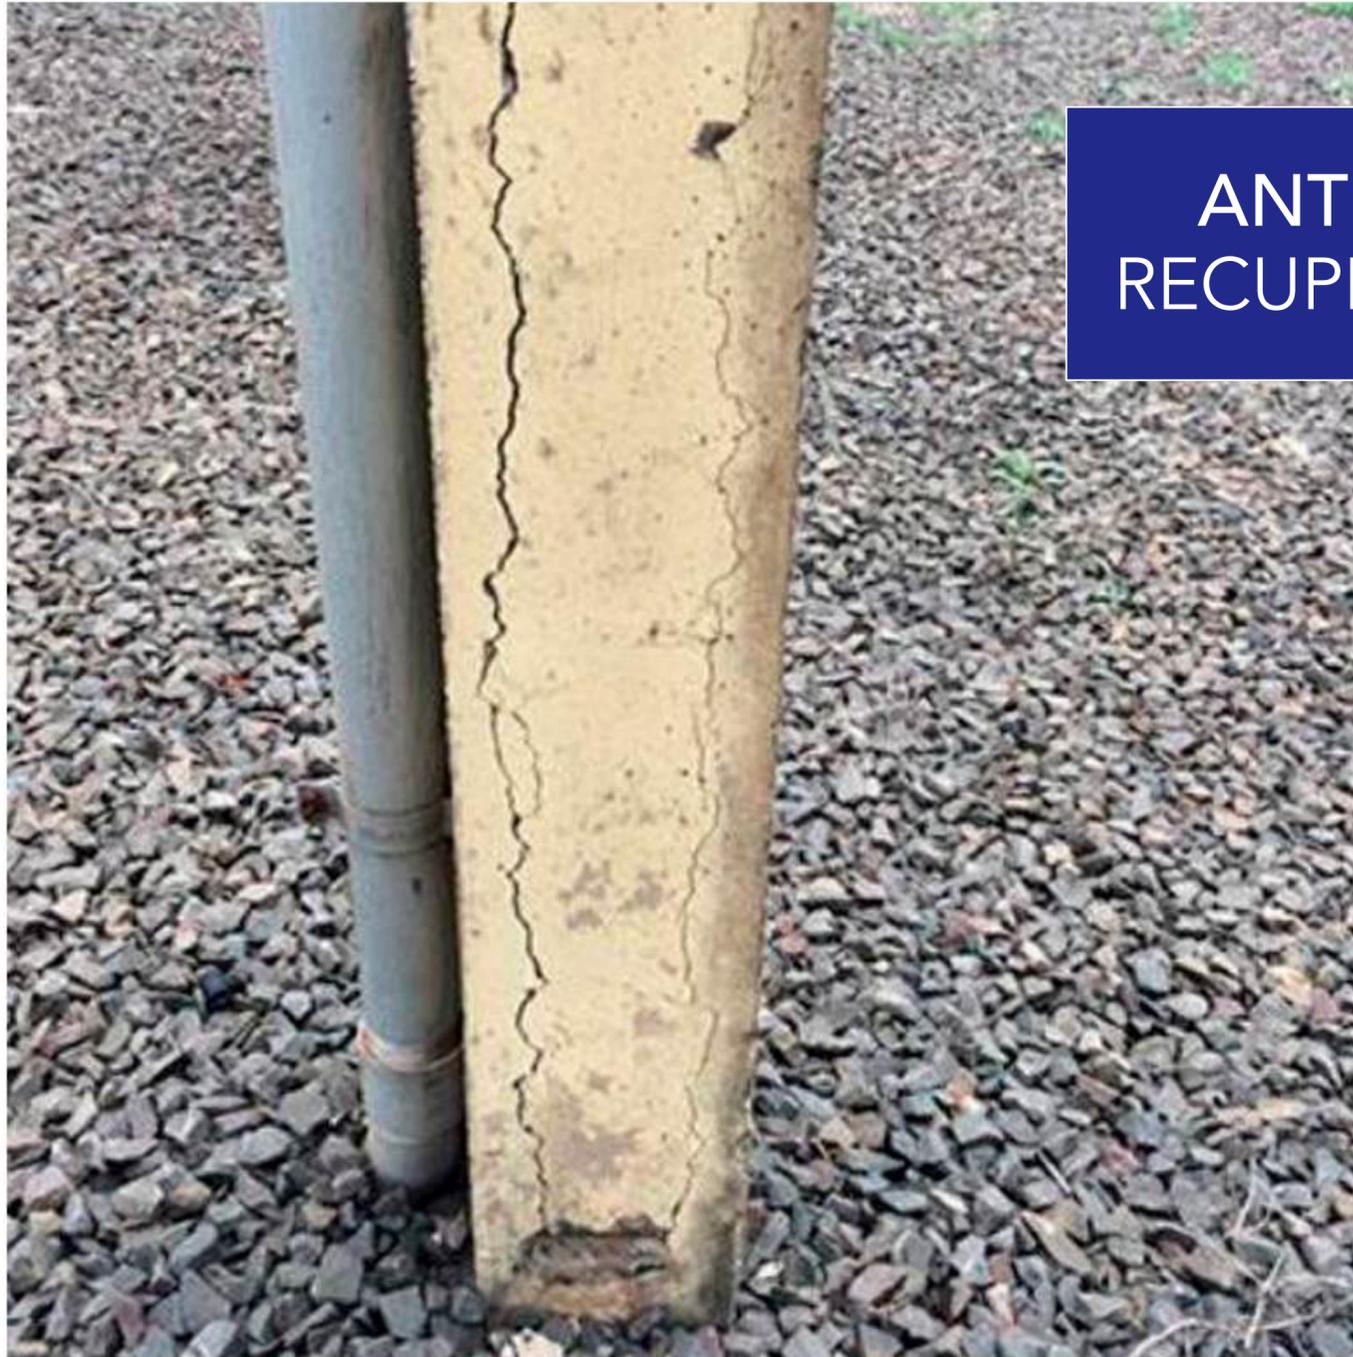
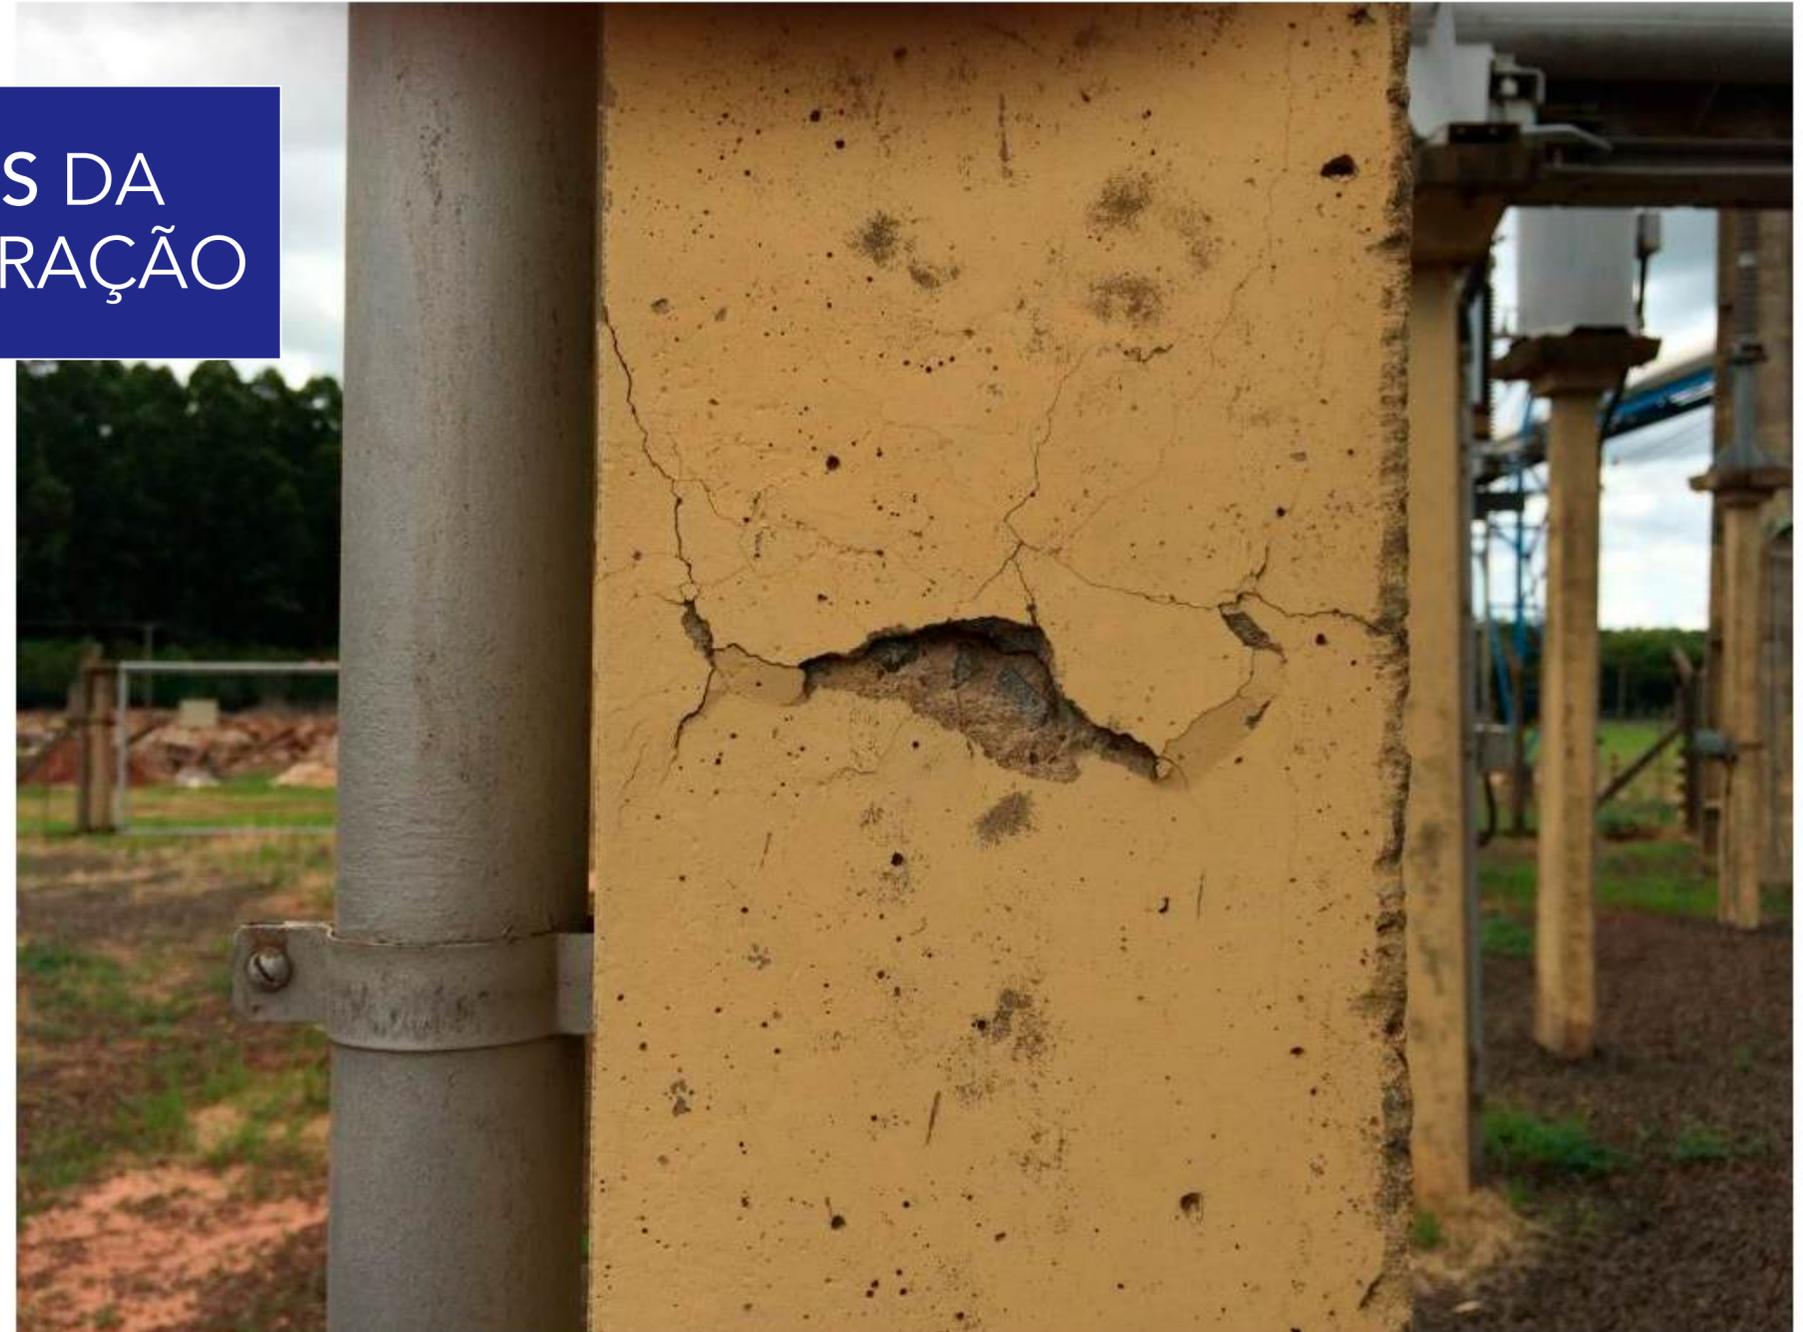
ANTES DA
RECUPERAÇÃO

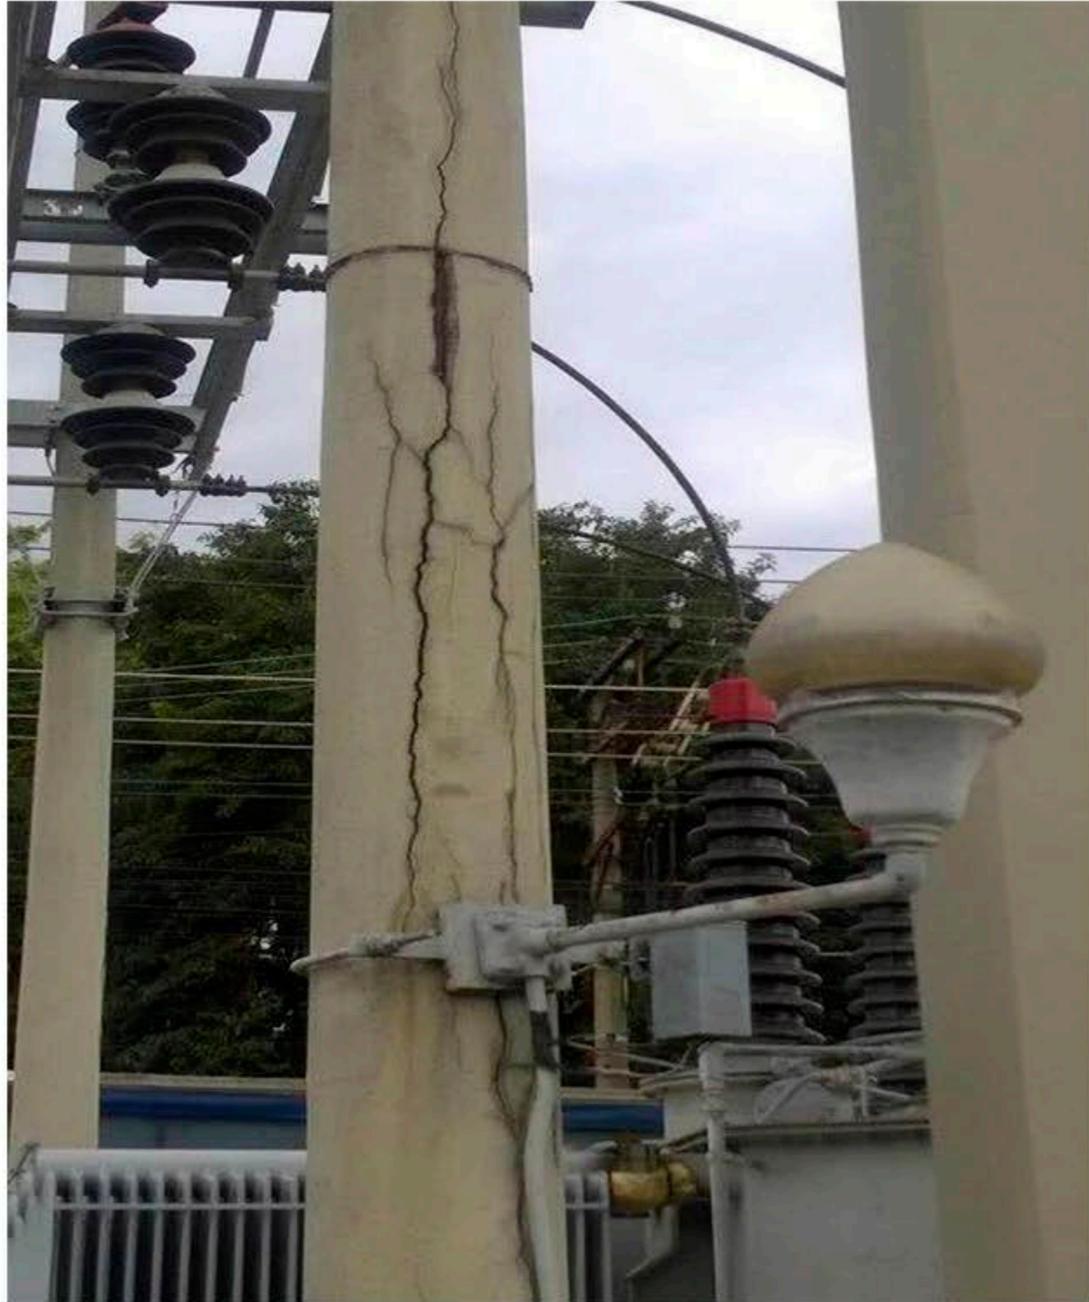
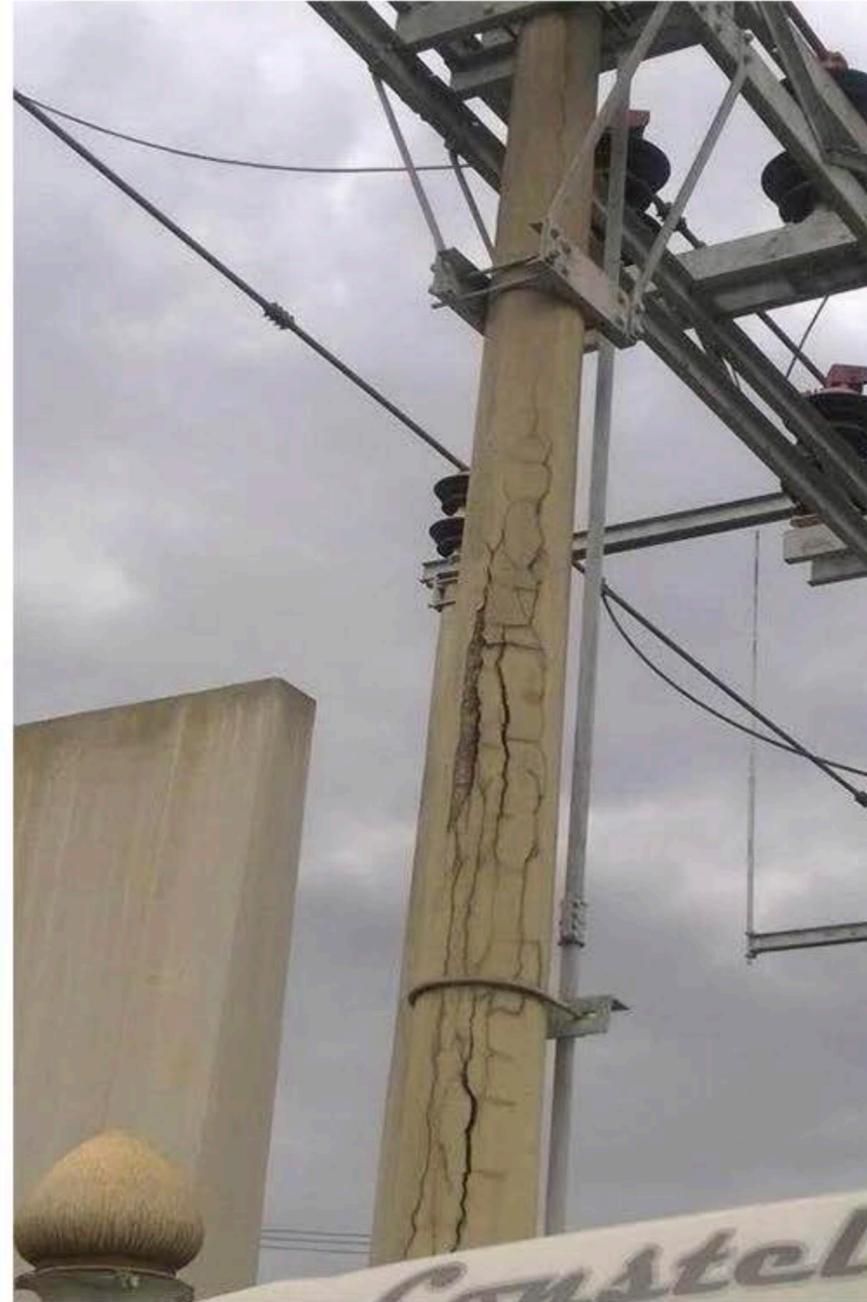
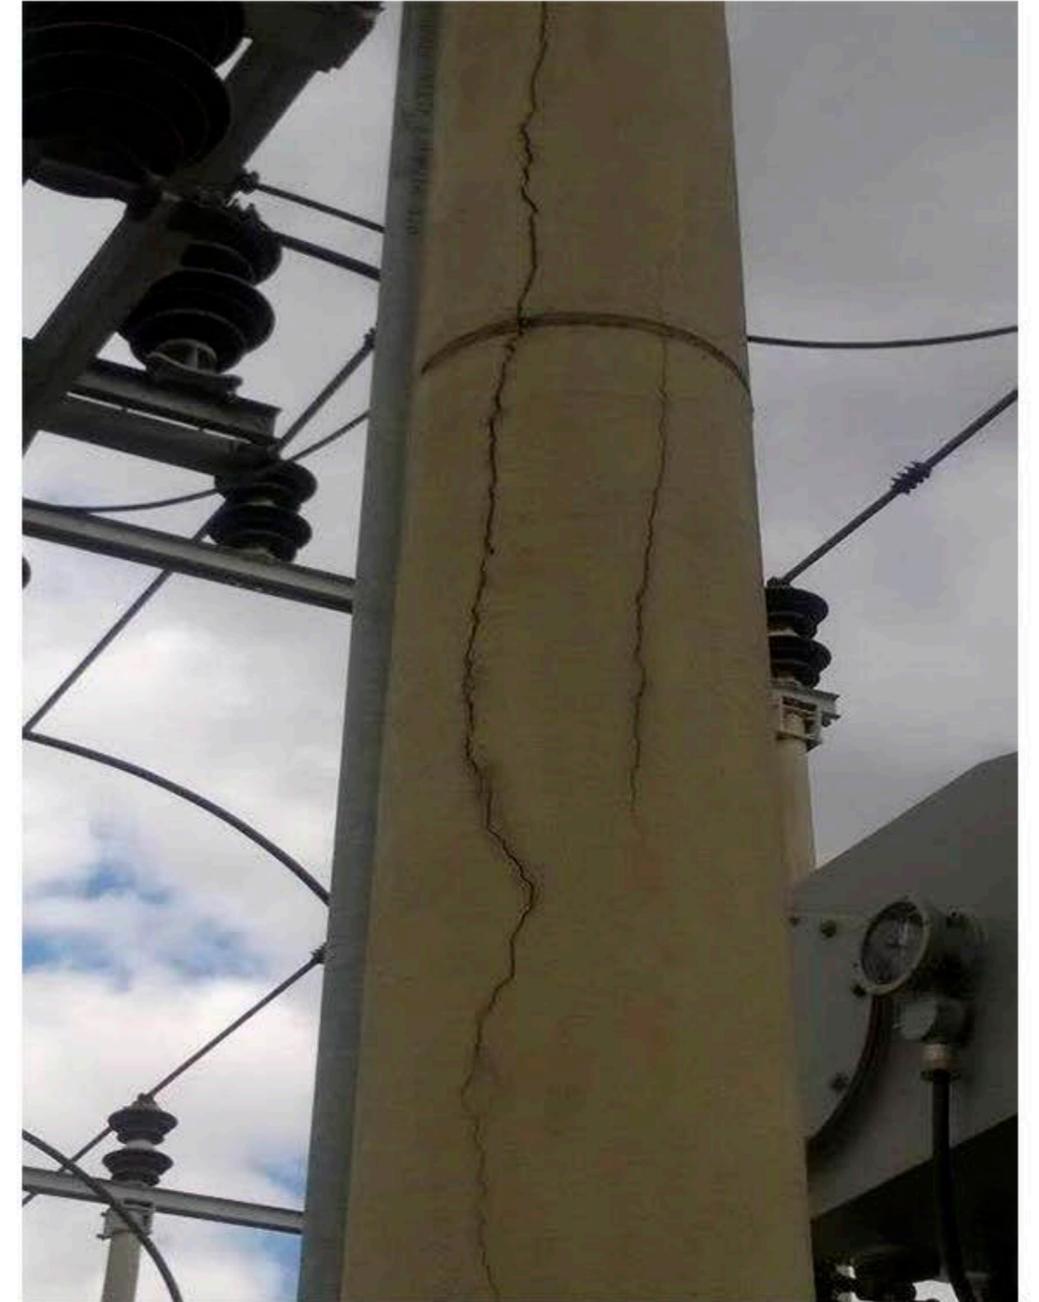
REPARO E PROTEÇÃO DOS POSTES DE CONCRETO ARMADO (H=12m)

A recuperação do concreto e a proteção das armaduras foram executados em partes, com opção de preenchimento do vazio interno dos postes com graute

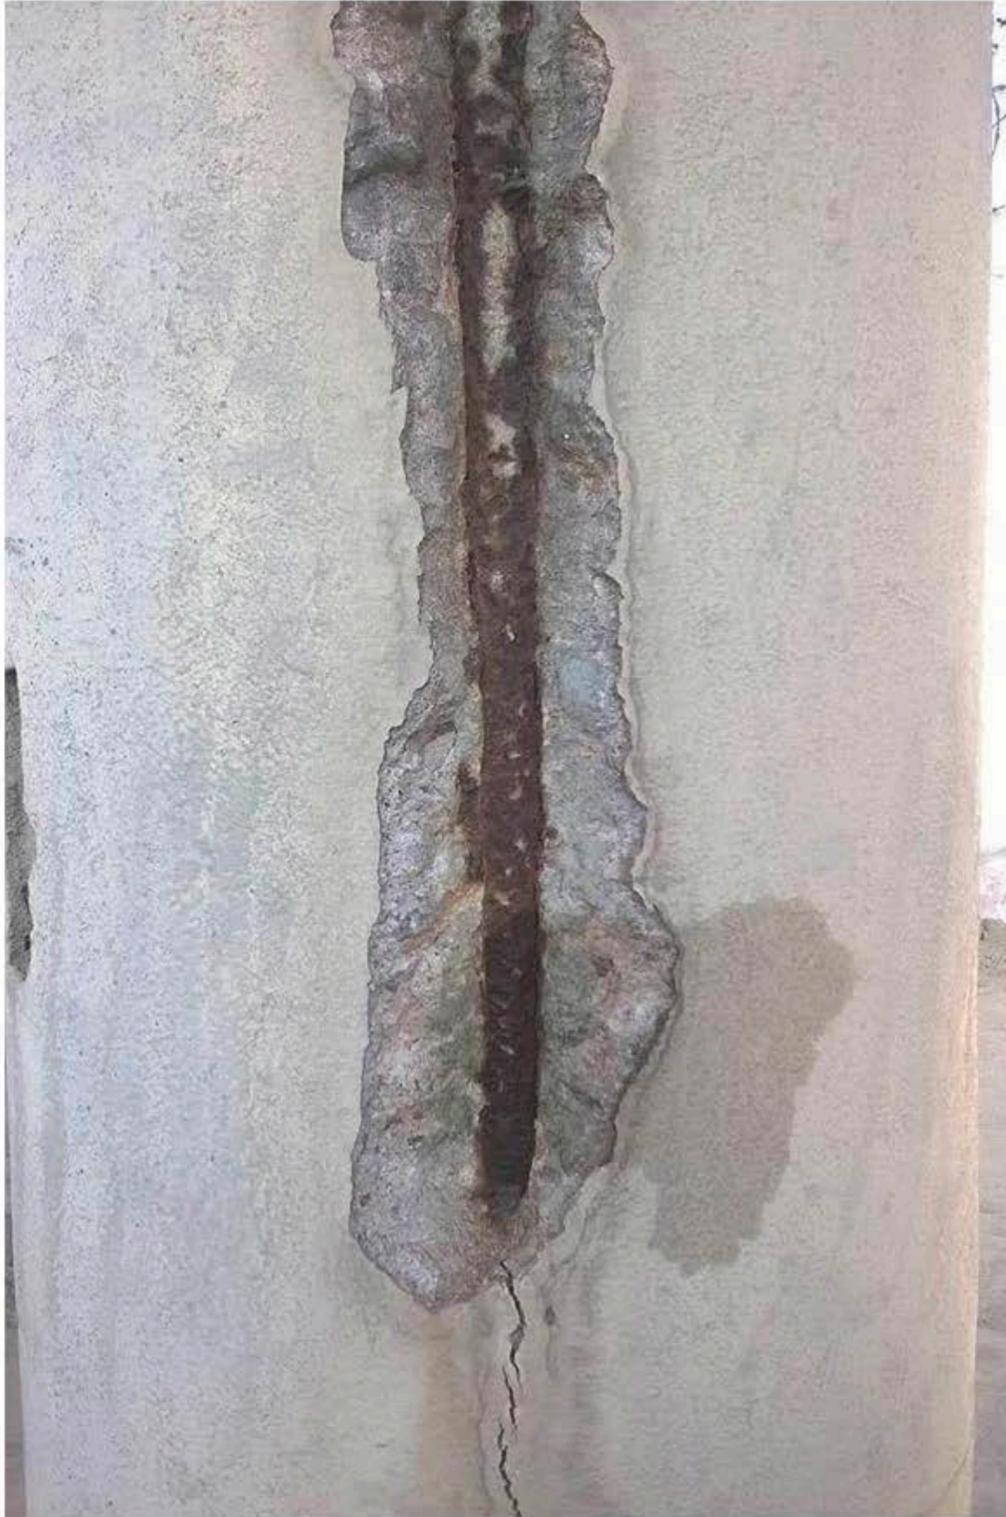
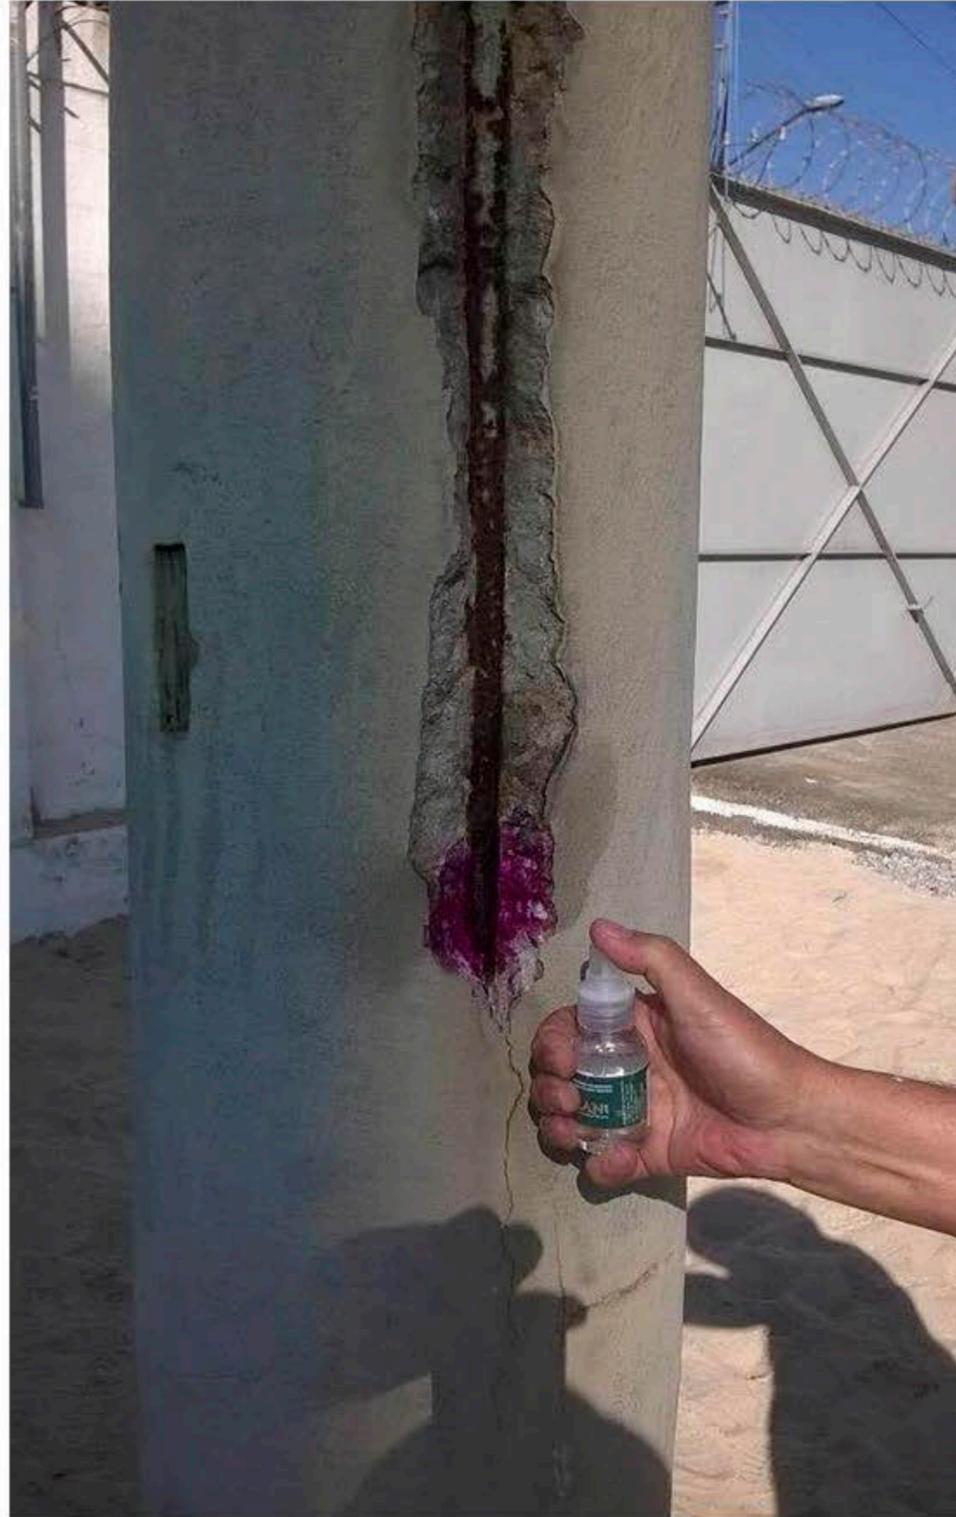
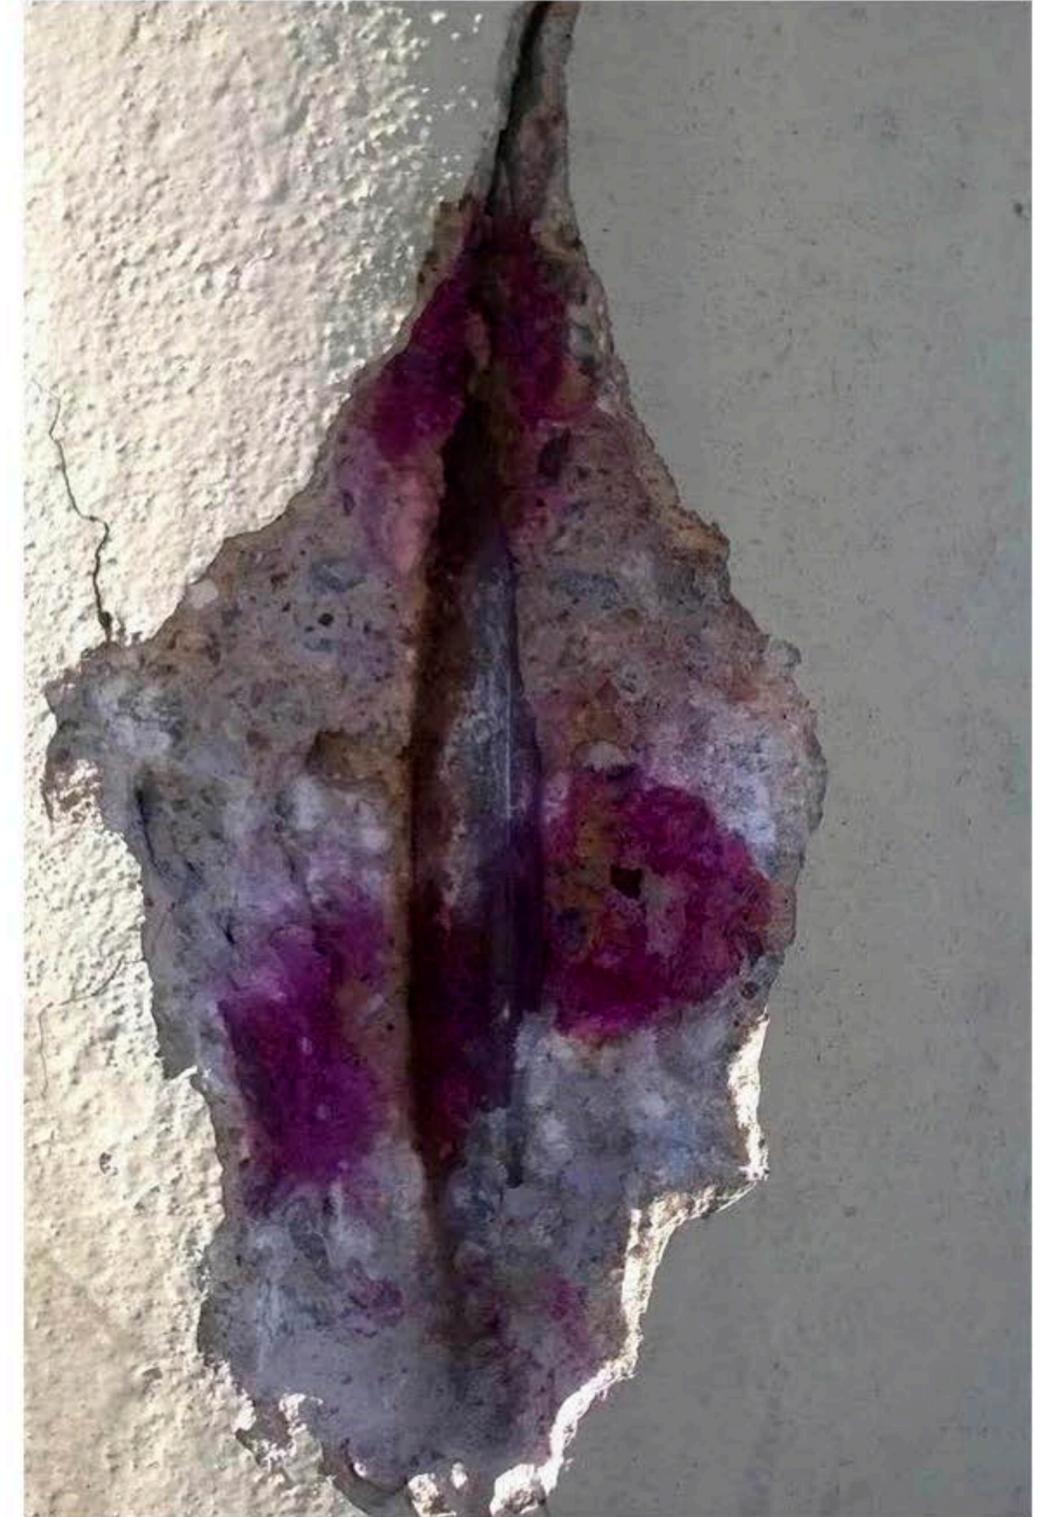
MEDIÇÃO DO PH DO CONCRETO

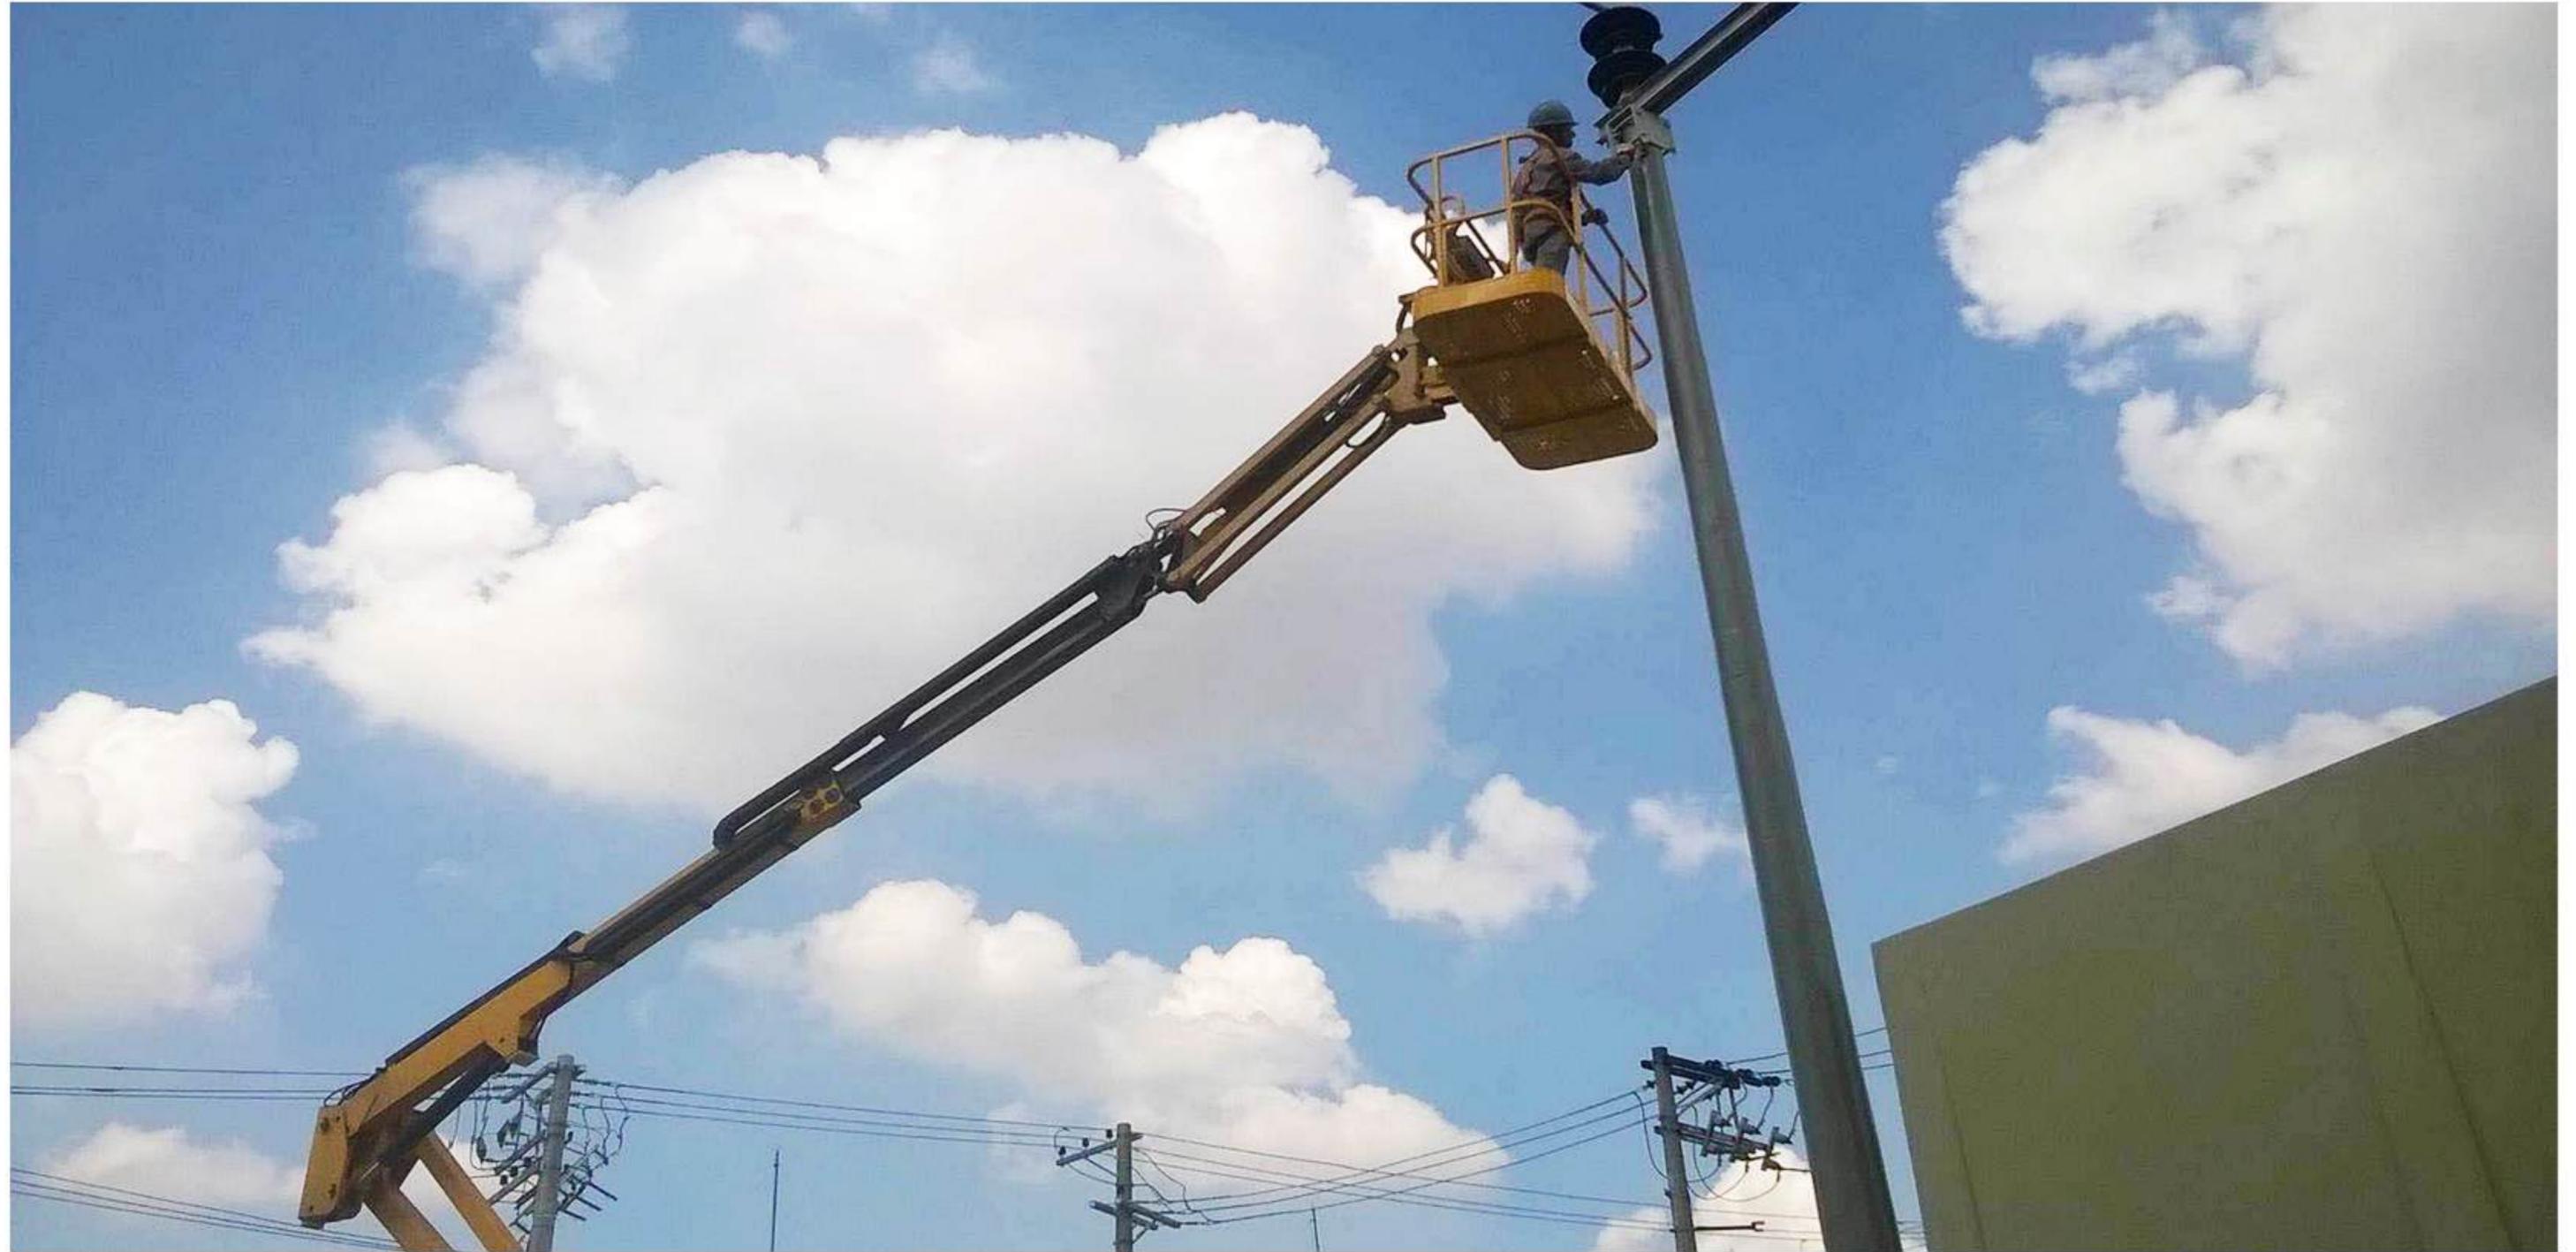
POSTE COM REVESTIMENTO - ACABADO

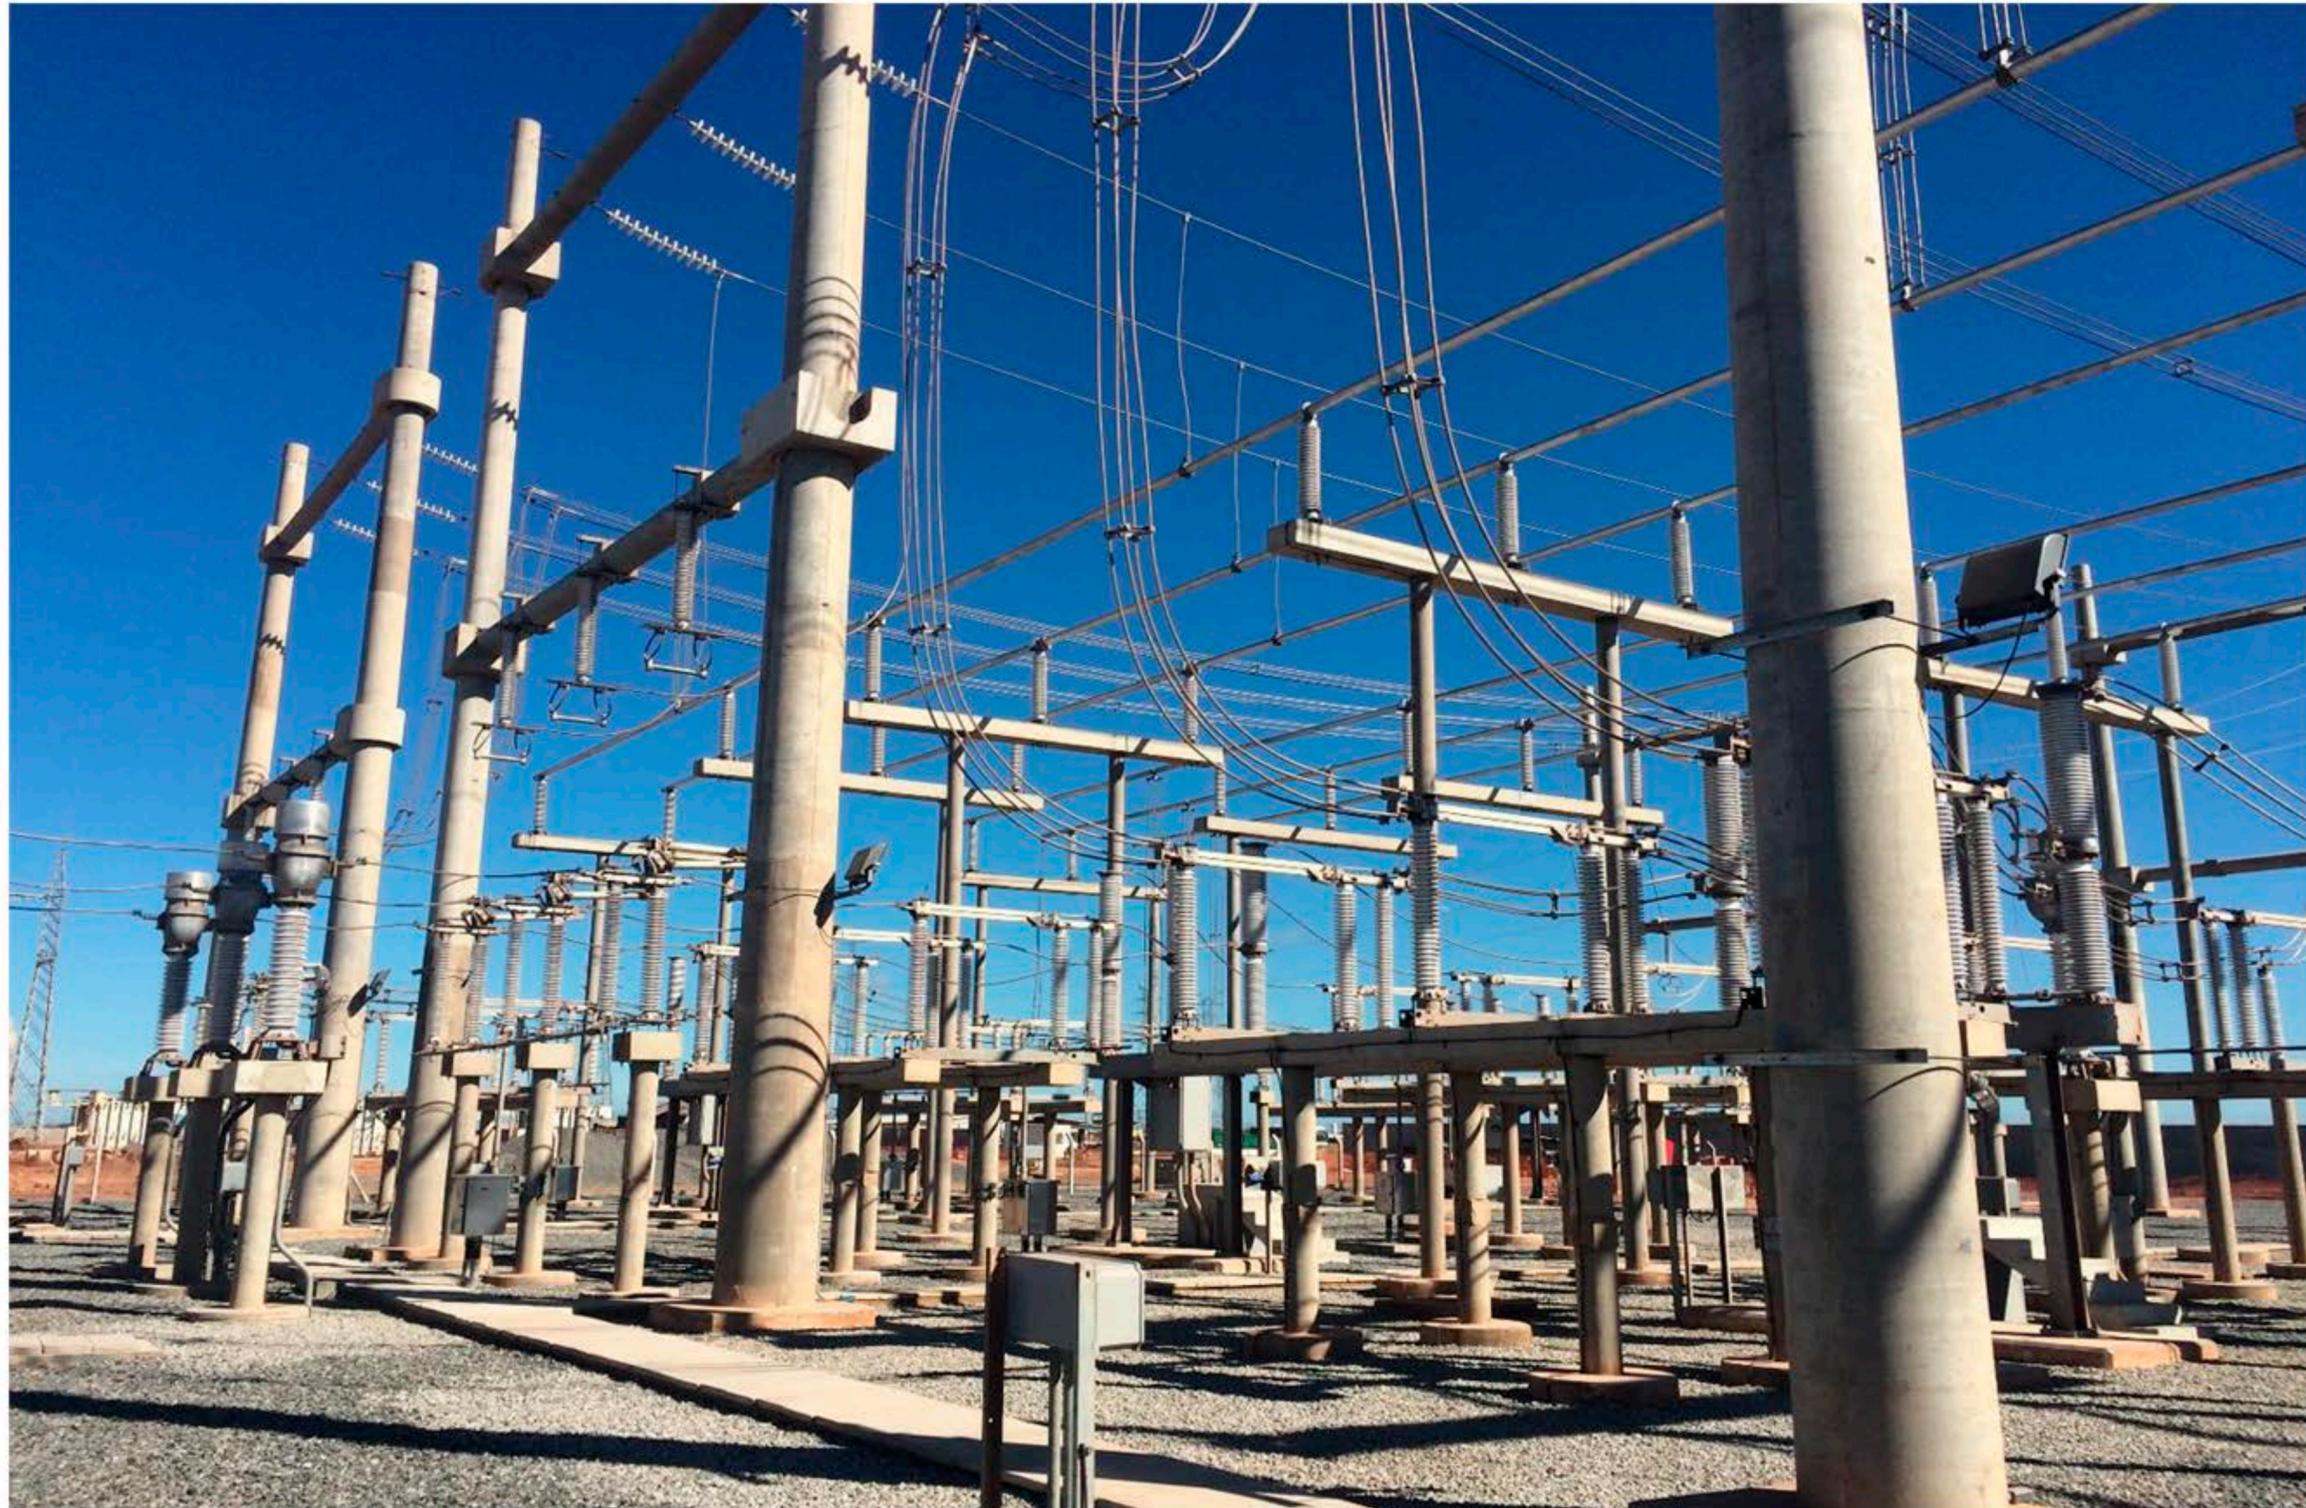
CLIENTE: PRUMO LOGÍSTICA – PORTO DO AÇÚ/RJ - SE 138 Kv - PÓRTICOS SEM TRATAMENTO

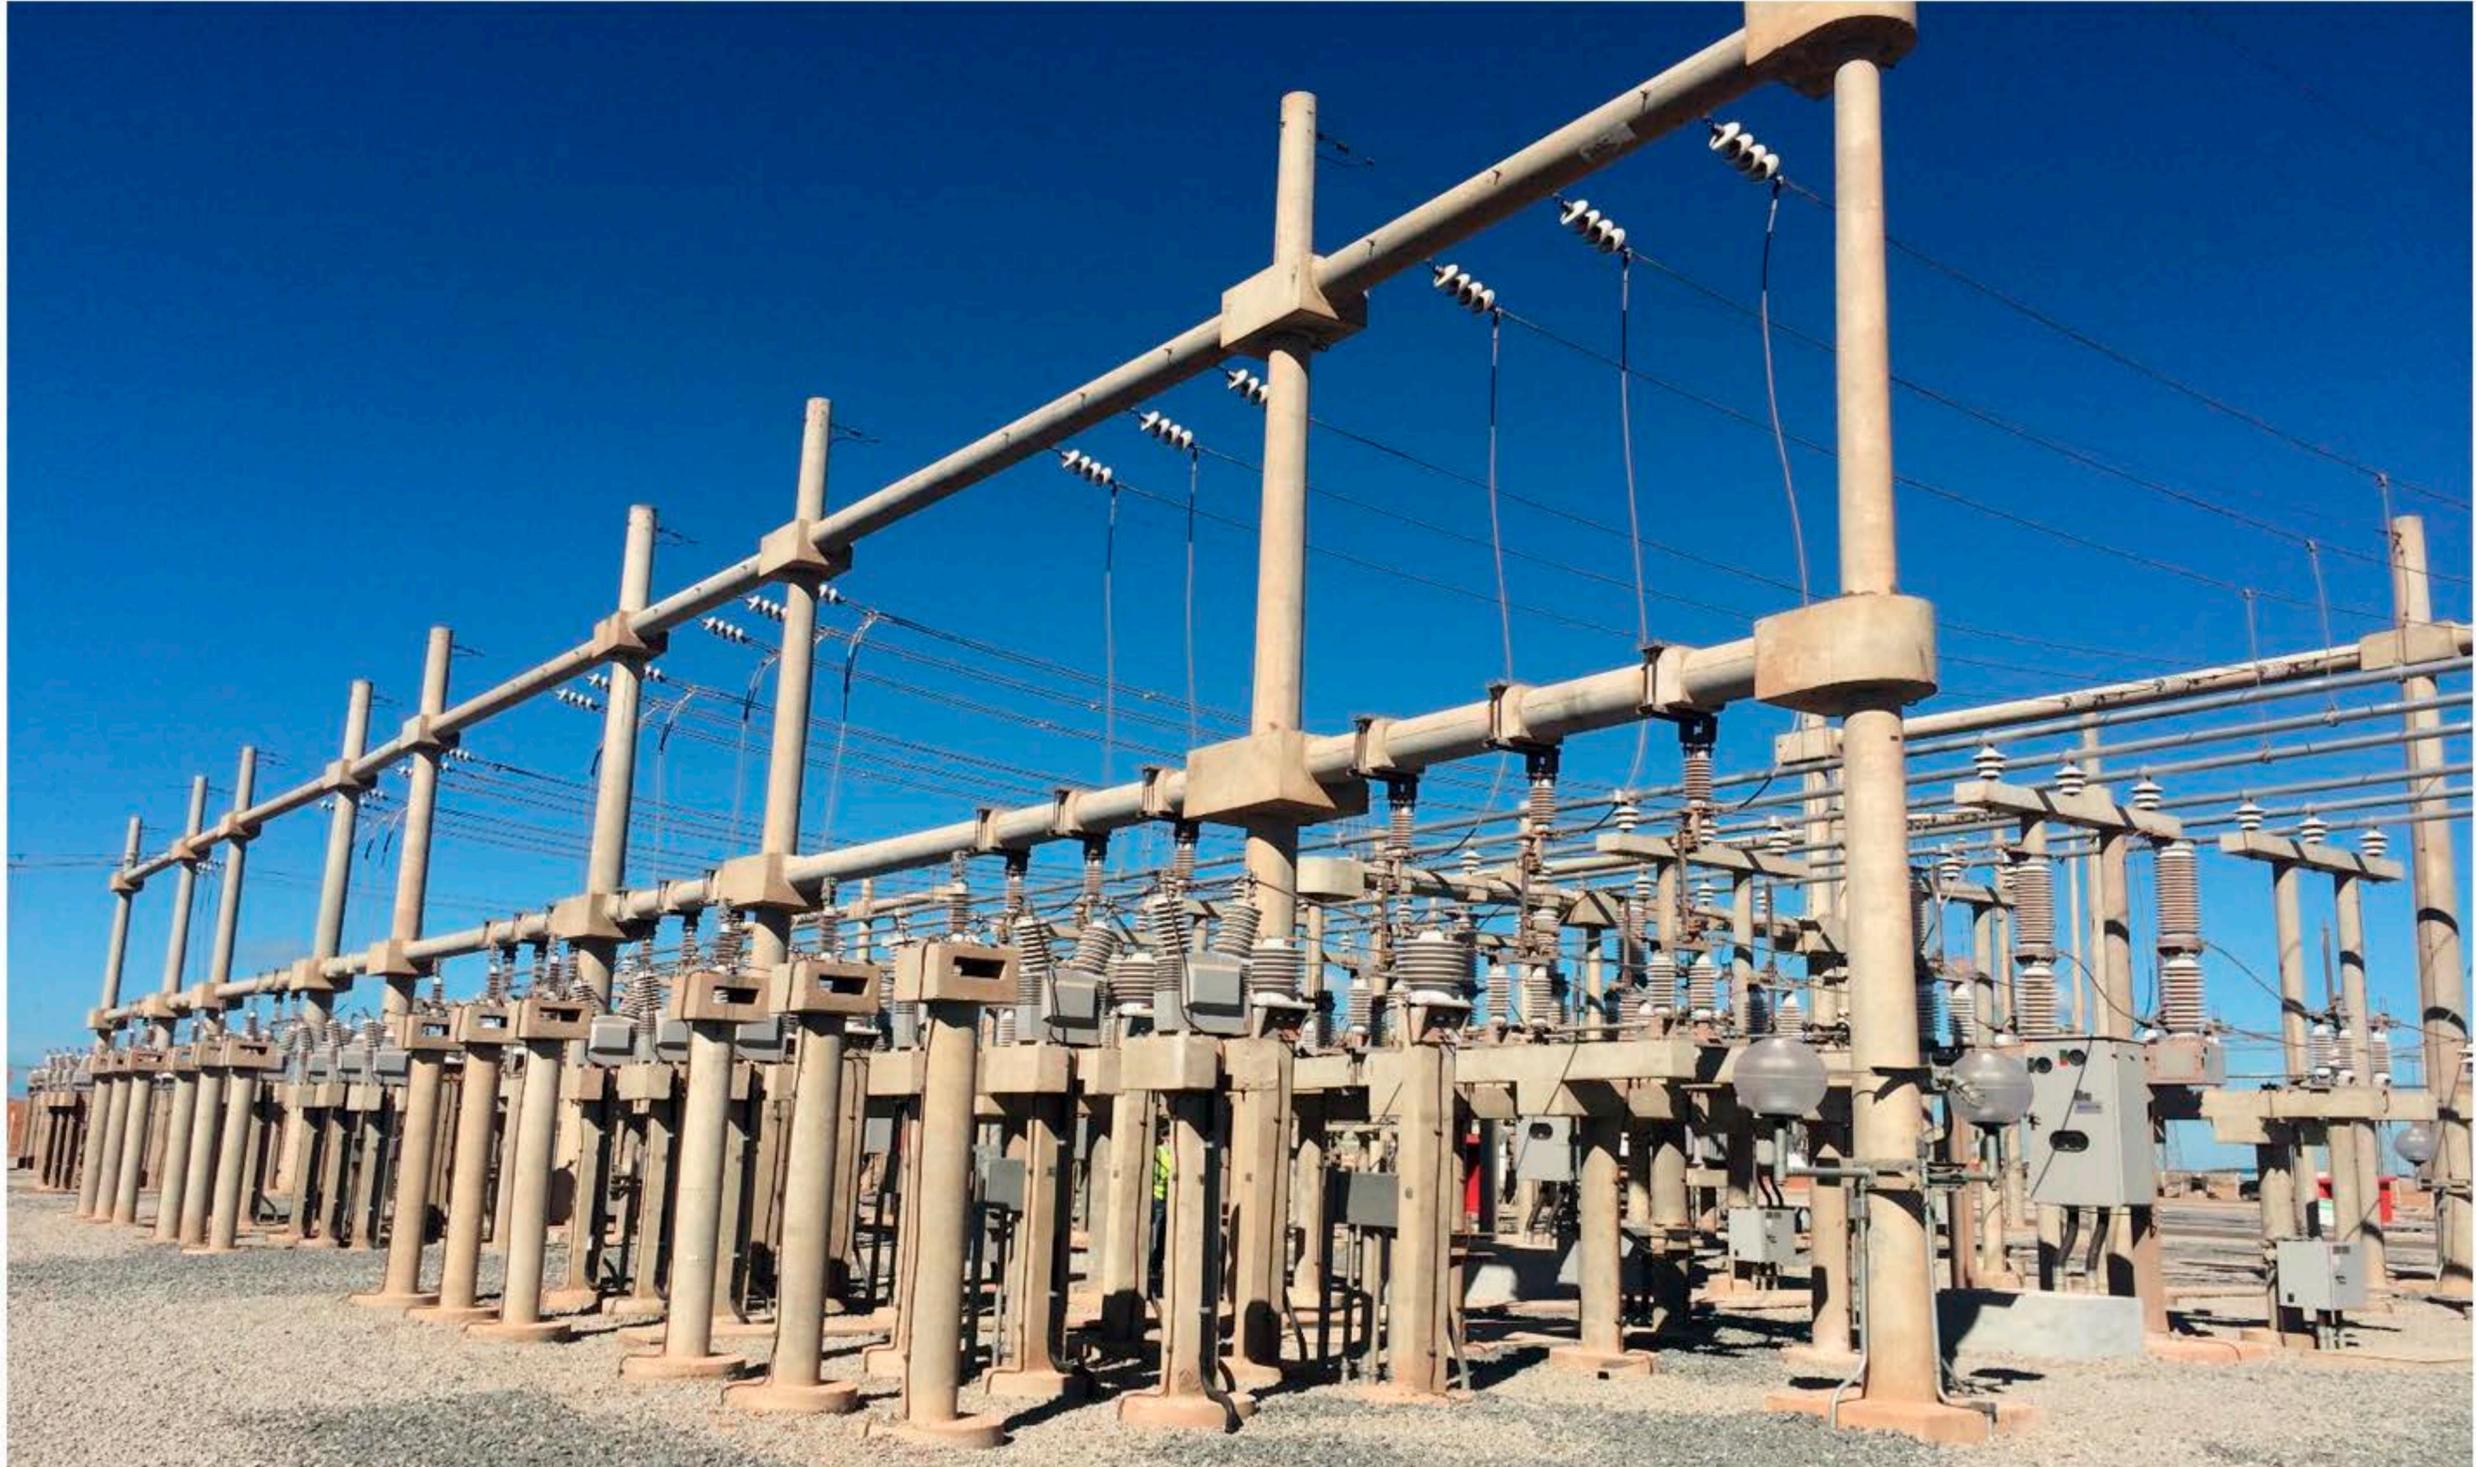
**CLIENTE: PRUMO LOGÍSTICA – PORTO DO AÇÚ/RJ - SE 34,5Kv -
PÓRTICOS SEM TRATAMENTO**
