Recuperação de pórticos de concreto

REPARO E PROTEÇÃO DE CONCRETO

SE 138Kv da Tate & Lyle

CLIENTE: EDP - SE 88Kv- VILA HERMÍNIA/GUARULHOS - SP

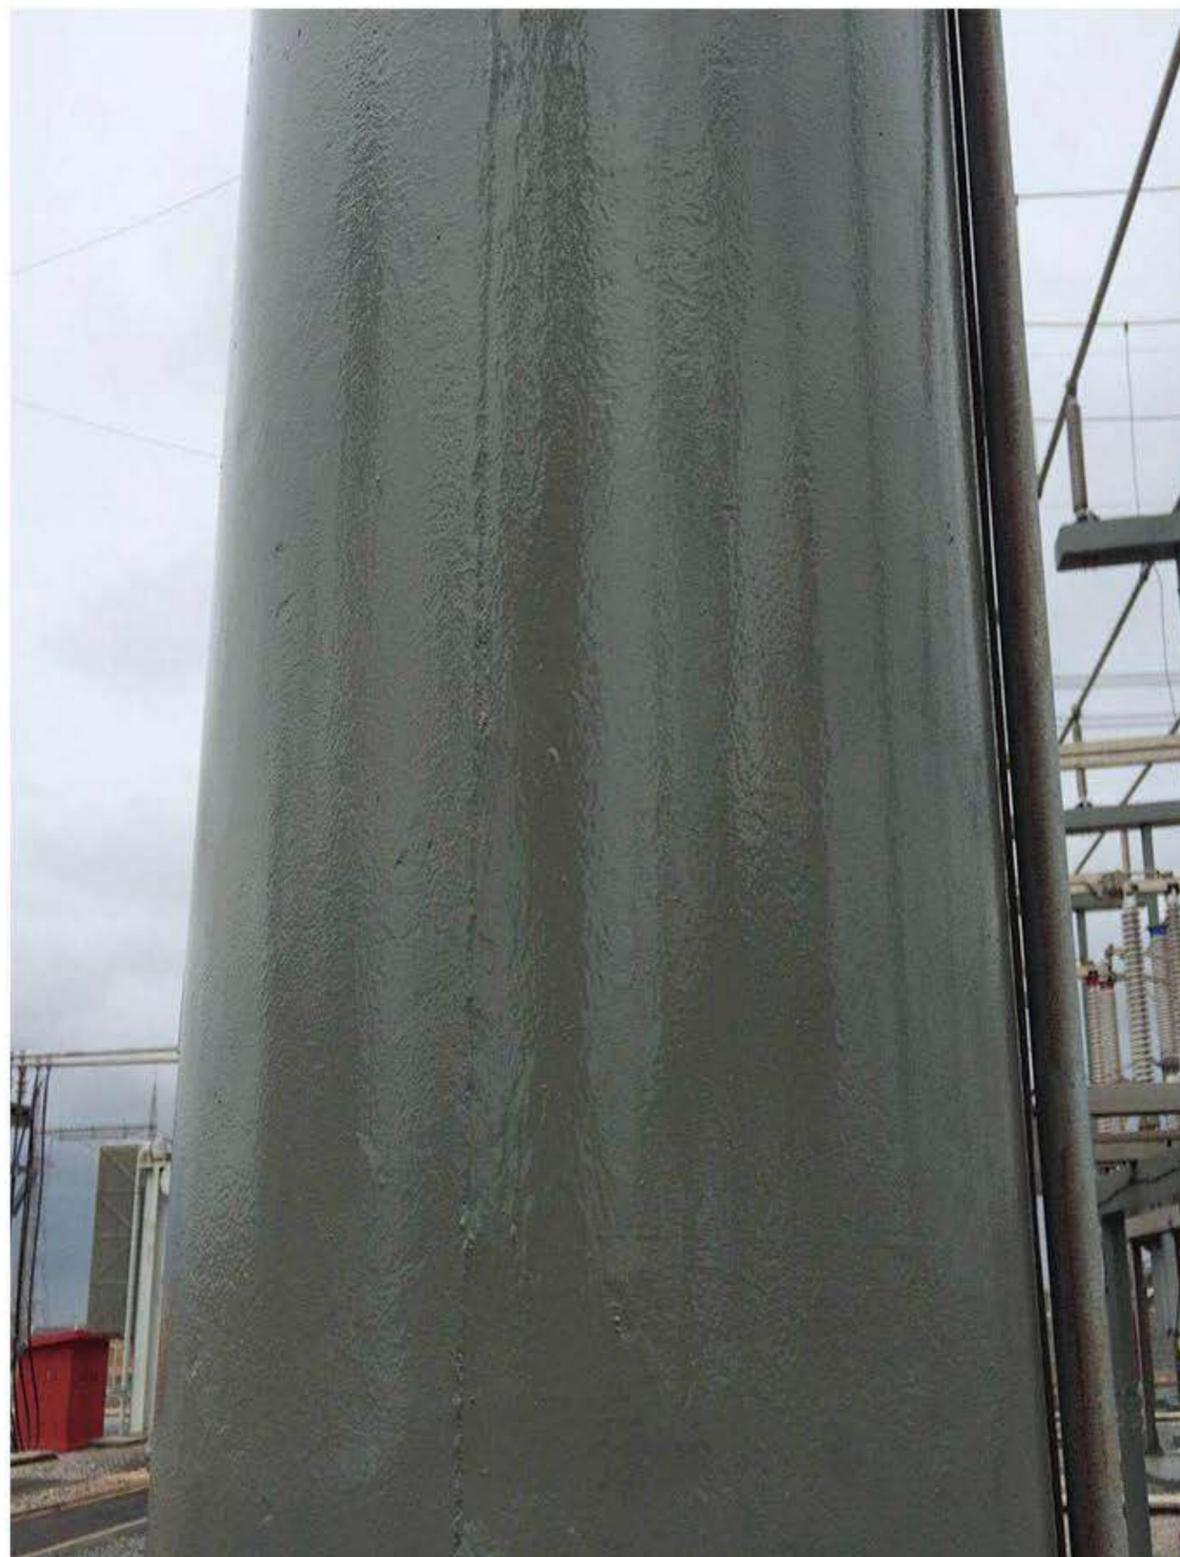
POSTE COM REVESTIMENTO - ACABADO

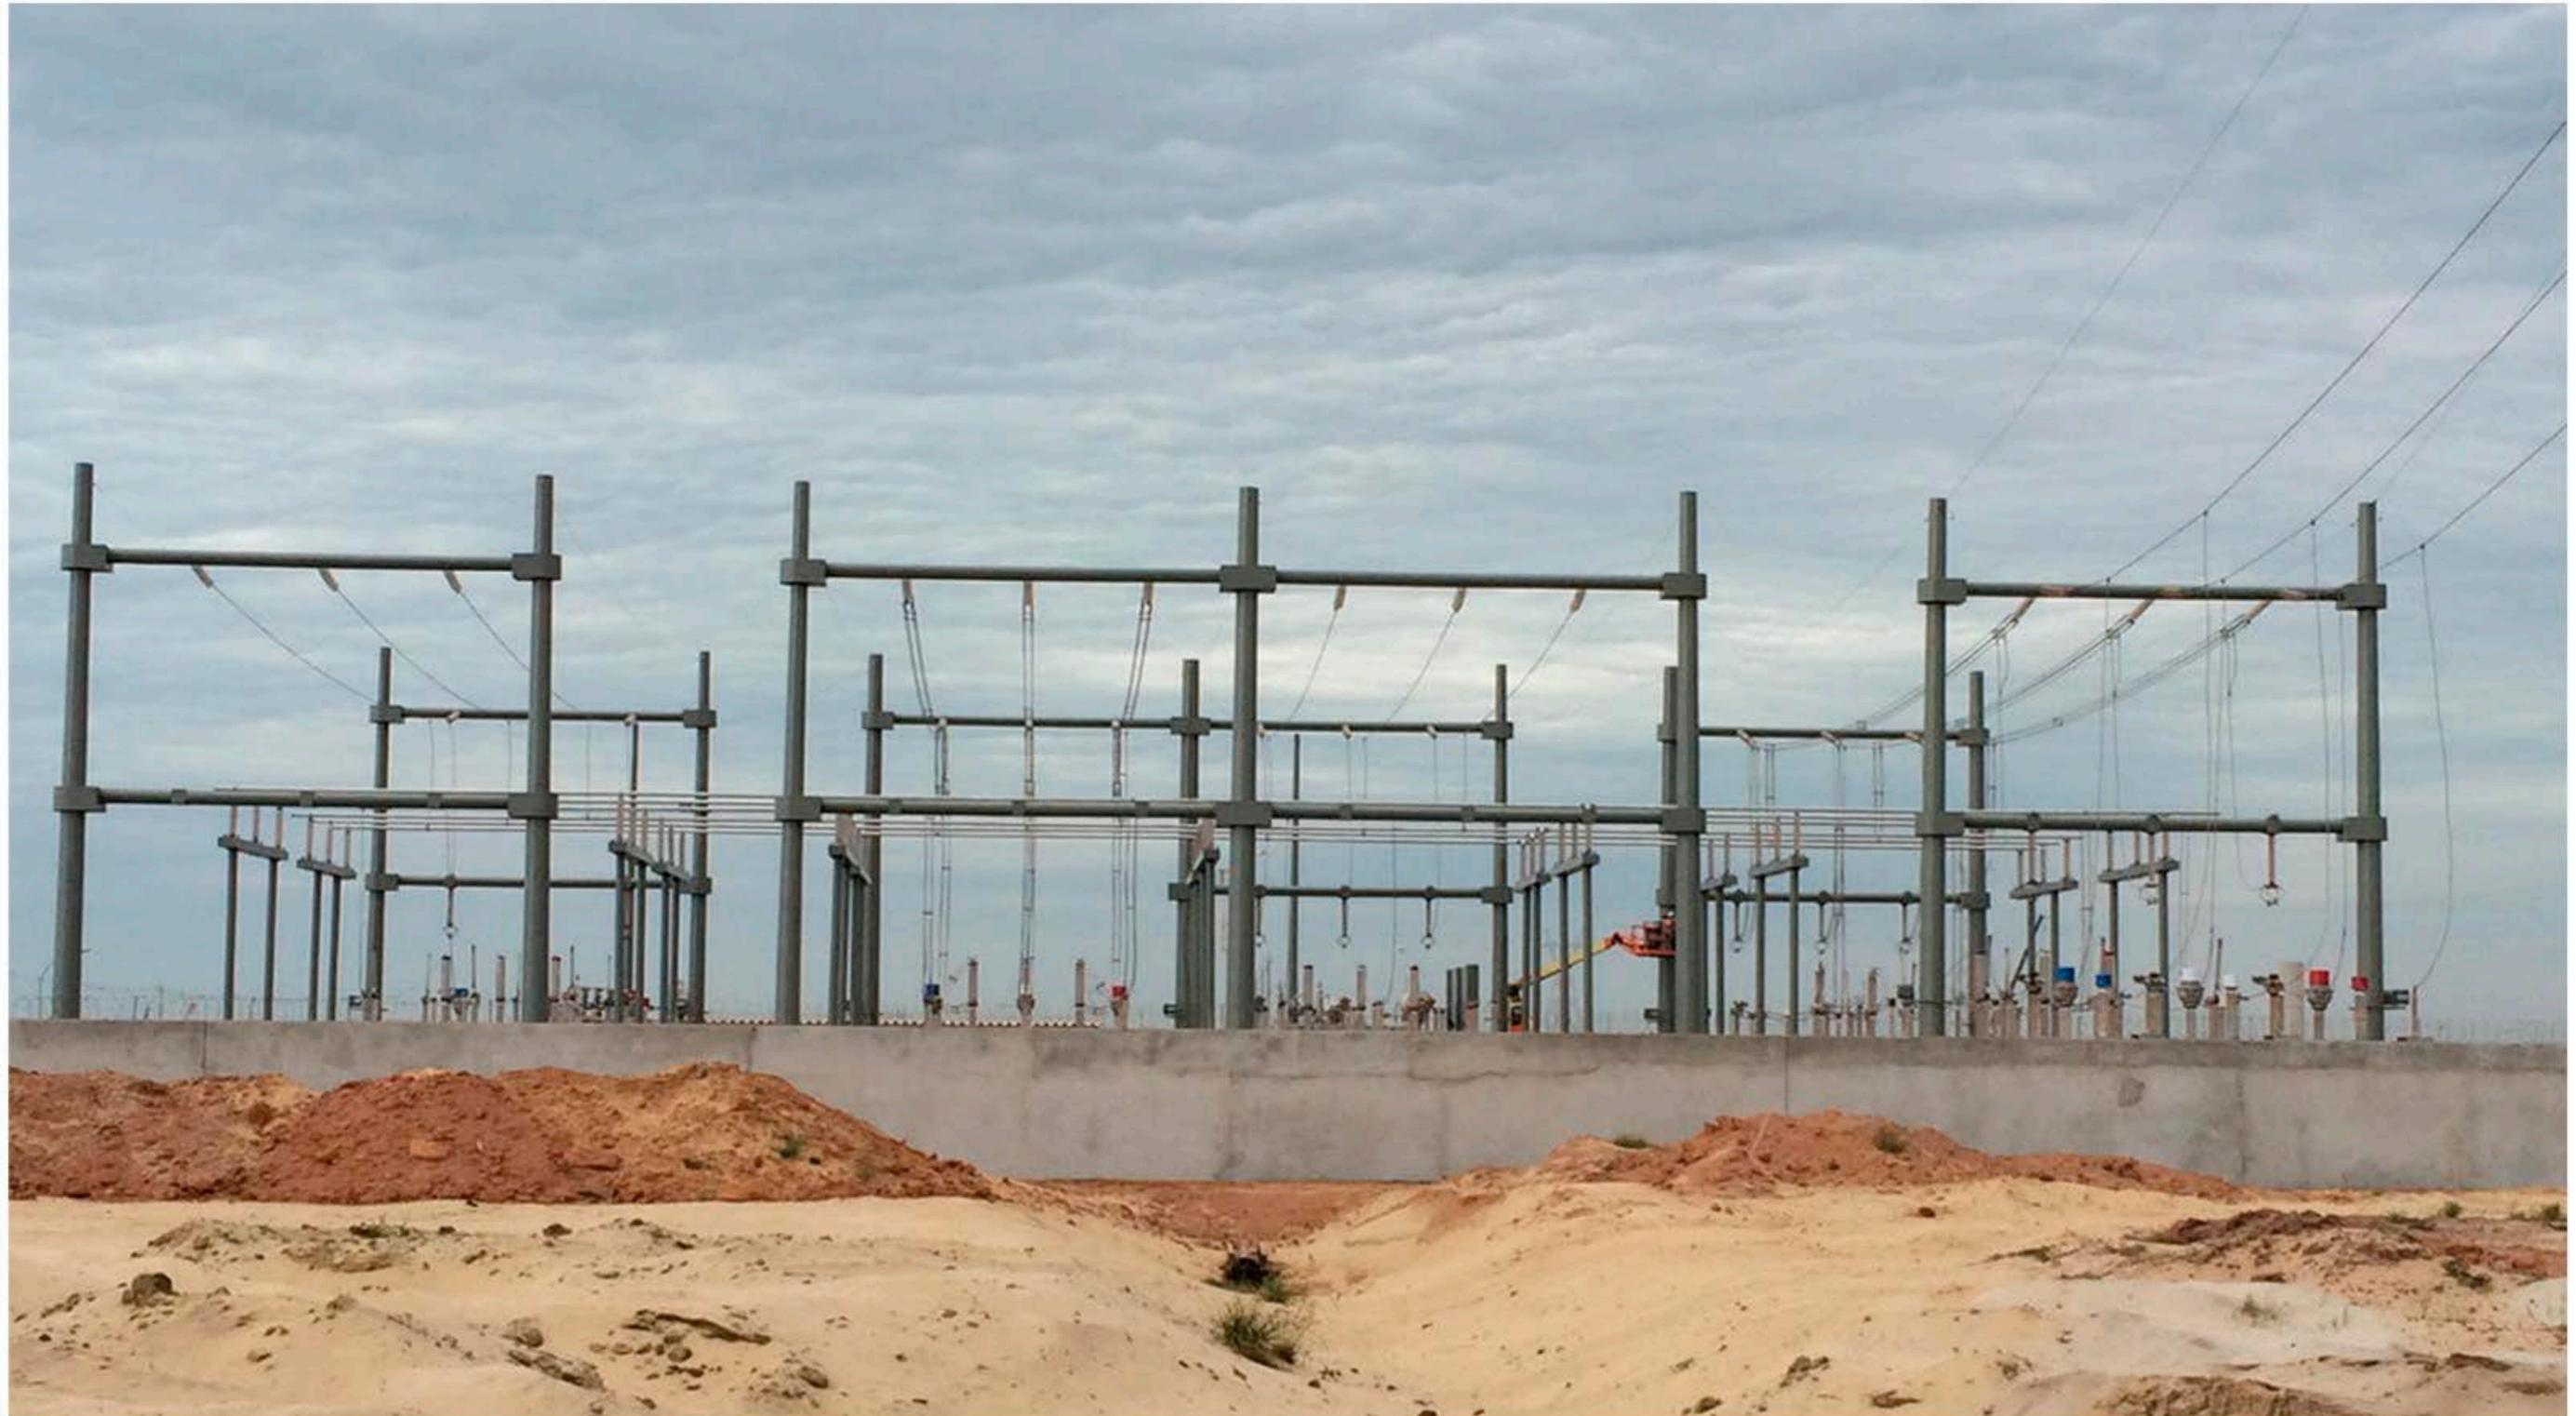
PÓRTICOS COM REVESTIMENTO - ACABADO
